Servidor SPARC T4-1

Notas del producto

Referencia: E26635-01
Noviembre de 2011, Revisión A

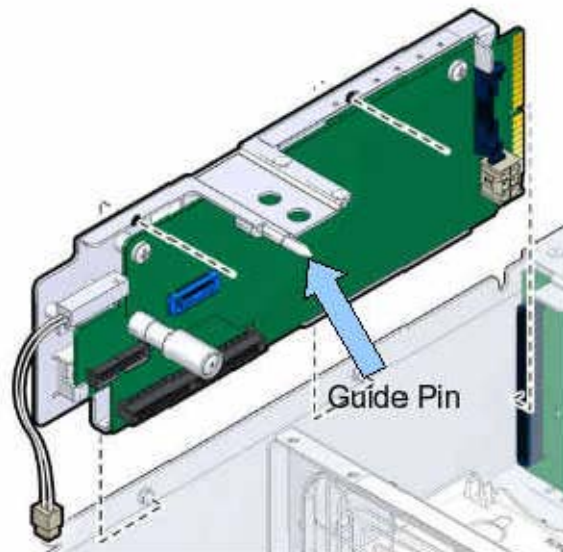
Tenga cuidado al manejar la placa de conectores para evitar que su mano presione el extremo puntiagudo de la guía ubicada debajo del soporte de montaje. La guía se muestra con una flecha en la siguiente figura.
