## **Notas de producto del servidor Sun Fire X4800**

Referencia: 821-2254-10, Rev. A  
Agosto de 2010

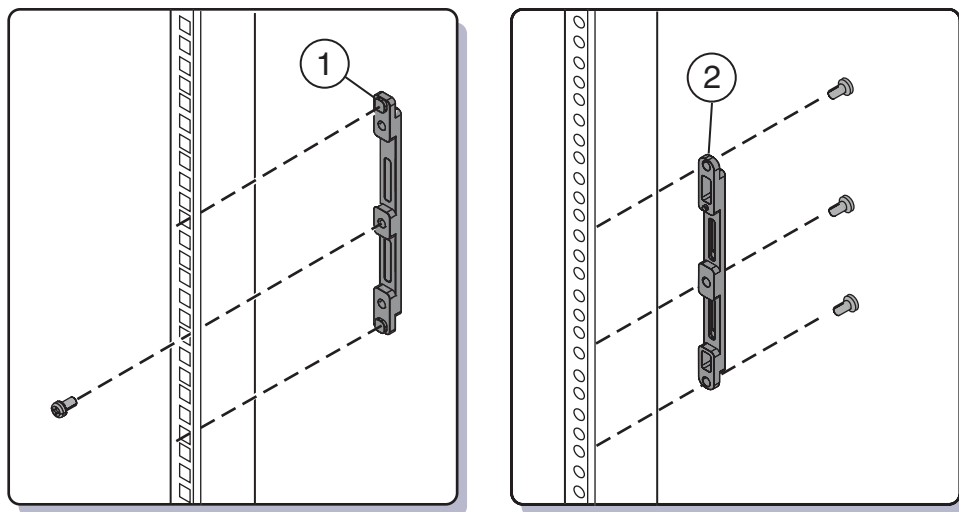
### La ilustración del soporte de montaje frontal en la Guía de instalación es incorrecta

Una imagen en “Cómo instalar el equipo de montaje del bastidor en el bastidor” de *Guía de instalación del servidor Sun Fire X4800* es incorrecta. Muestra los tornillos para instalar el soporte de montaje frontal en un bastidor roscado que se están insertando de forma incorrecta desde la parte frontal del bastidor.

La siguiente figura muestra los soportes de montaje frontales de ambos bastidores de orificio cuadrado (1) y de los bastidores roscados (2). En la Guía de instalación y en esta figura, (1) son correctos y permanecen sin cambios. Sin embargo, en la Guía de instalación (2) son incorrectos. La siguiente figura los muestra (2) correctamente.

- Esta figura es incorrecta en 821-0285-10, la versión impresa de este documento.
- Se muestran correctamente en 821-0285-11, la versión en línea de este documento.

En su lugar, los tornillos deben insertarse desde la parte posterior del bastidor.

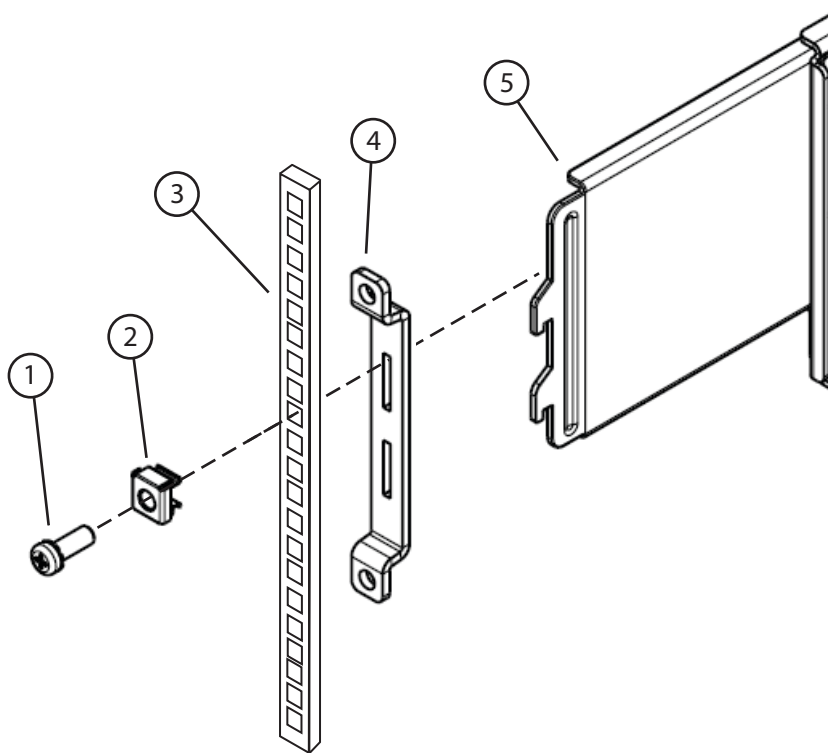
## Los tornillos de bloqueo fijan los carriles guía en los soportes de montaje traseros

Dos tornillos de bloqueo (suministrados) fijan los carriles guía en los soportes de montaje traseros. Estos tornillos impiden que se desenganchen los soportes de montaje, lo que podría hacer que el servidor se caiga del bastidor.

- 1 Desde la parte posterior del servidor, inserte el tornillo (1) a través del bastidor (2) y en el soporte de montaje trasero (3) para que sobresalga del borde del soporte de montaje en el carril guía (5).

- En un bastidor de orificio redondo (punzonado), utilice un tornillo M6 x 12 ó 10-32 x 7/16.
- En un bastidor de orificio cuadrado (sin punzonar) (que se muestran a continuación), utilice una tuerca enjaulada M6 (4) y un tornillo M6 x 16.

**Nota** – El carril guía debe insertarse en el soporte de montaje *antes* realizar este procedimiento. Se muestran separados en esta imagen para resaltar la alineación.
