Servidor SPARC T3-1

Notas del producto

Referencia: E26249
Octubre de 2011, Revisión A

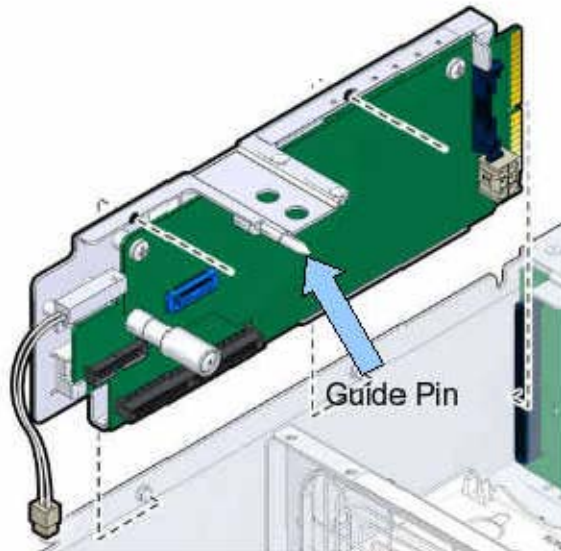
Tenga cuidado al manejar la placa de conectores

Tenga cuidado al manejar la placa de conectores para evitar que su mano presione el extremo puntiagudo de la guía ubicada debajo del soporte de montaje. La guía se muestra con una flecha en la siguiente figura.
