## **Notas de producto del servidor Sun Fire X4800 M2**

Referencia: E24577  
Agosto de 2011

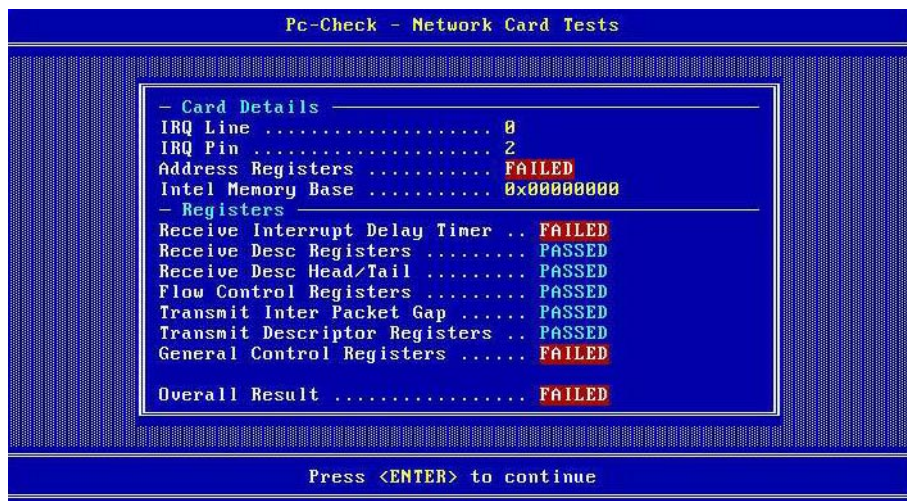
En los sistemas que tienen instaladas ocho tarjetas combinadas HBA con módulo Express de FC de GbE/8Gb y cuatro tarjetas Sun Dual de 10GbE I2 SFP+ PCIe 2.0, Pc-Check notifica errores de forma incorrecta en las pruebas de tarjetas de red.

- En el modo extendido, el archivo PCCHECK.JNL indica que el controlador de red no funciona correctamente.
- En el modo manual, aparece la pantalla siguiente:

### 1 Antes de ejecutar PC-Check, cambie el valor SR-IOV en la BIOS. Cambie:

Advanced (avanzado) > I/O Virtualization (virtualización de E/S) > SR-IOV > **Enabled (habilitado)**

Por:

Advanced (avanzado) > I/O Virtualization (virtualización de E/S) > SR-IOV > **Disabled (inhabilitado)**

### 2 Ejecute PC-Check.

**3 Vuelva a cambiar el valor SR-IOV de la BIOS. Cambie:**

Advanced (avanzado) > I/O Virtualization (virtualización de E/S) > SR-IOV > **Disabled**  
(inhabilitado)

Advanced (avanzado) > I/O Virtualization (virtualización de E/S) > SR-IOV > **Enabled**  
(habilitado)

**4 Inhabilite PC-Check.**
