Serveur SPARC T4-1

Notes de produit

N° de référence : E26634-01
Novembre 2011, révision A

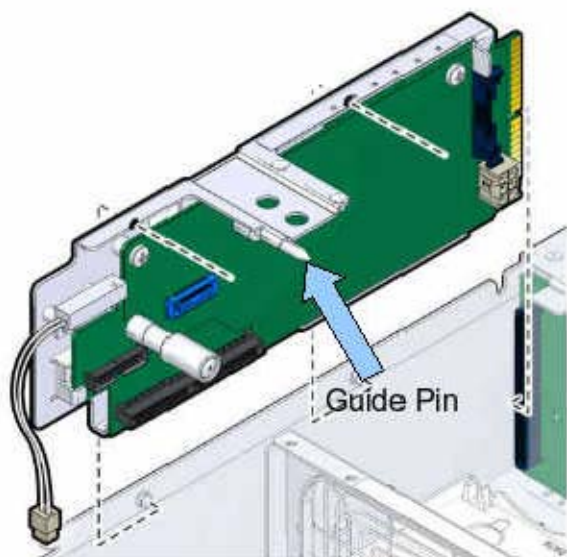
Précautions à prendre lors de la manipulation des cartes de connecteur

Manipulez les cartes de connecteur avec précaution afin d'éviter d'exercer avec la main une pression sur l'extrémité pointue de la tige de guidage située sous le support de montage. La tige de guidage est indiquée par une flèche dans l'illustration suivante.
