**Sun Server X3-2(이전의 Sun Fire X4170  
M3) 제품 안내서 버전 1.5**

부품 번호: E35462-05  
2016년 10월

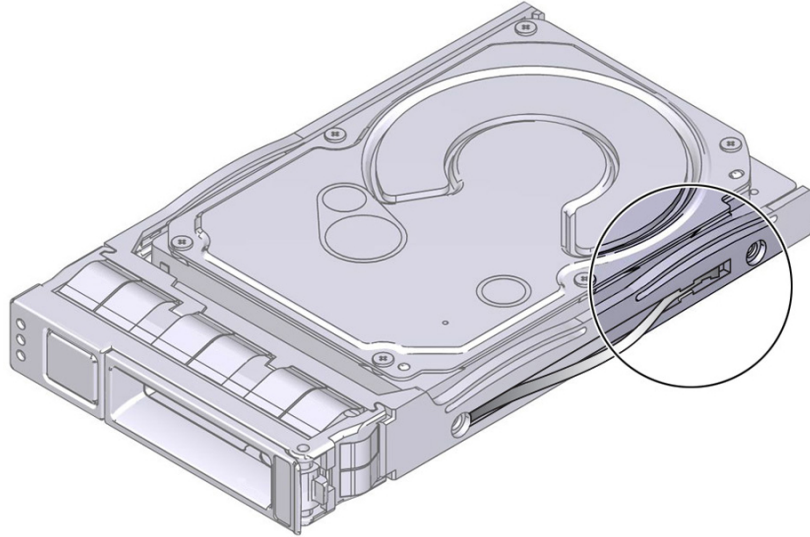
그림 1 HDD 브래킷에 올바르게 장착된 접지대

3.5인치 HDD를 시스템에 설치하기 전에 접지대를 육안으로 검사하여 접지대 끝이 HDD 브래킷에 올바르게 장착되었는지 확인하십시오. 올바르게 장착된 접지대의 예는 다음 그림을 참조하십시오.

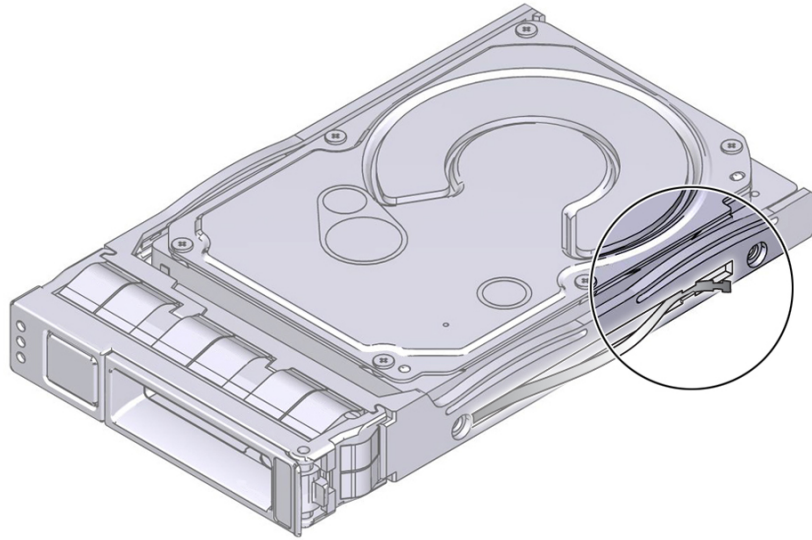
그림 2 HDD 브래킷에 올바르게 장착되지 않은 접지대

Sun Server X3-2에서 사용되는 3.5인치 HDD(하드 디스크 드라이브) 브래킷에서는 스프링이 포함된 금속 접지대를 사용하며 HDD 브래킷의 오른쪽에 있습니다. 접지대가 구부러지면 서버 디스크 케이스에 닿아 접지대가 손상될 수 있습니다. 접지대가 손상되면 수리할 수 없으며 HDD 브래킷을 교체해야 합니다.

접지대가 올바르게 장착되지 않거나 HDD 브래킷의 바깥으로 튀어 나오면 HDD 브래킷을 교체해야 합니다. 올바르게 장착되지 않은 접지대의 예는 다음 그림을 참조하십시오.
