**Sun Server X3-2L(이전의 Sun Fire X4270  
M3) 제품 안내서 버전 1.5**

부품 번호: E36079-05  
2016년 10월

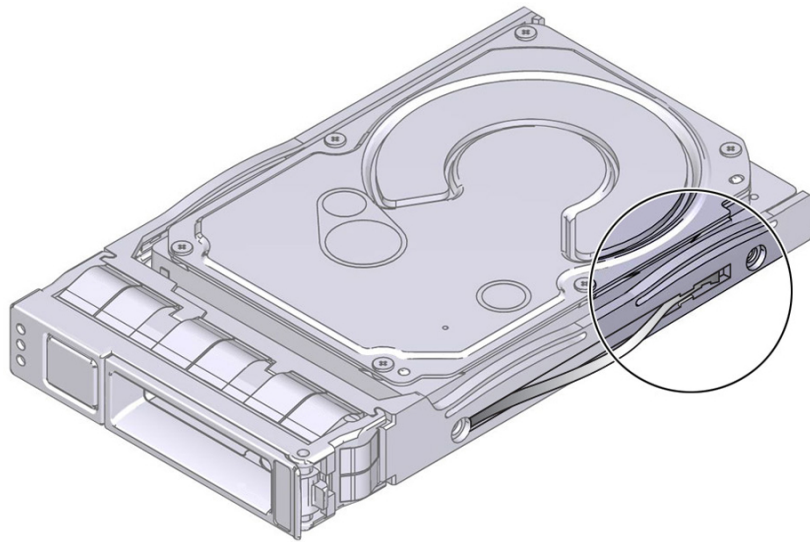
그림 1 HDD 브래킷에 올바르게 장착된 접지대

3.5인치 HDD를 시스템에 설치하기 전에 접지대를 육안으로 검사하여 접지대 끝이 HDD 브래킷에 올바르게 장착되었는지 확인하십시오. 올바르게 장착된 접지대의 예는 다음 그림을 참조하십시오.

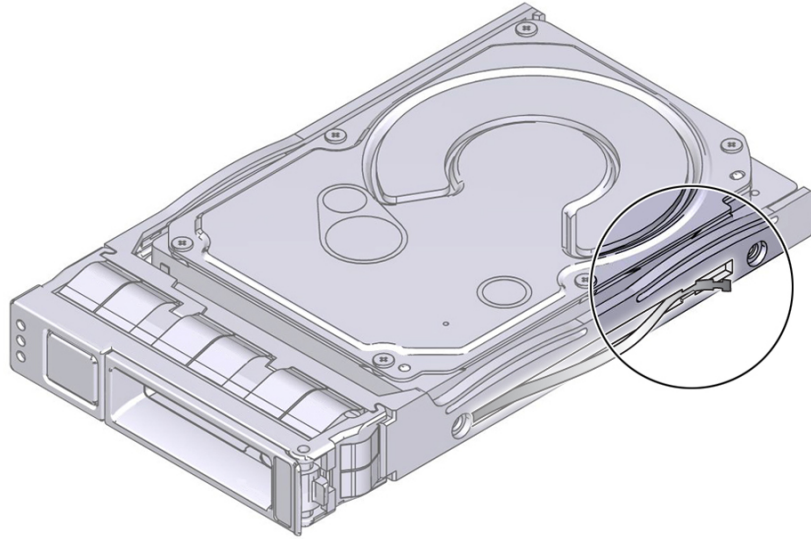
그림 2 HDD 브래킷에 올바르게 장착되지 않은 접지대

서버 디스크 케이지에 닿아 접지대가 손상될 수 있습니다. 접지대가 손상되면 수리할 수 없으며 HDD 브래킷을 교체해야 합니다.

접지대가 올바르게 장착되지 않거나 HDD 브래킷의 바깥으로 튀어 나오면 HDD 브래킷을 교체해야 합니다. 올바르게 장착되지 않은 접지대의 예는 다음 그림을 참조하십시오.
